EL MUNDO DE LOS

TRENES

InterCity 125 HST

(BRITISH RAIL)

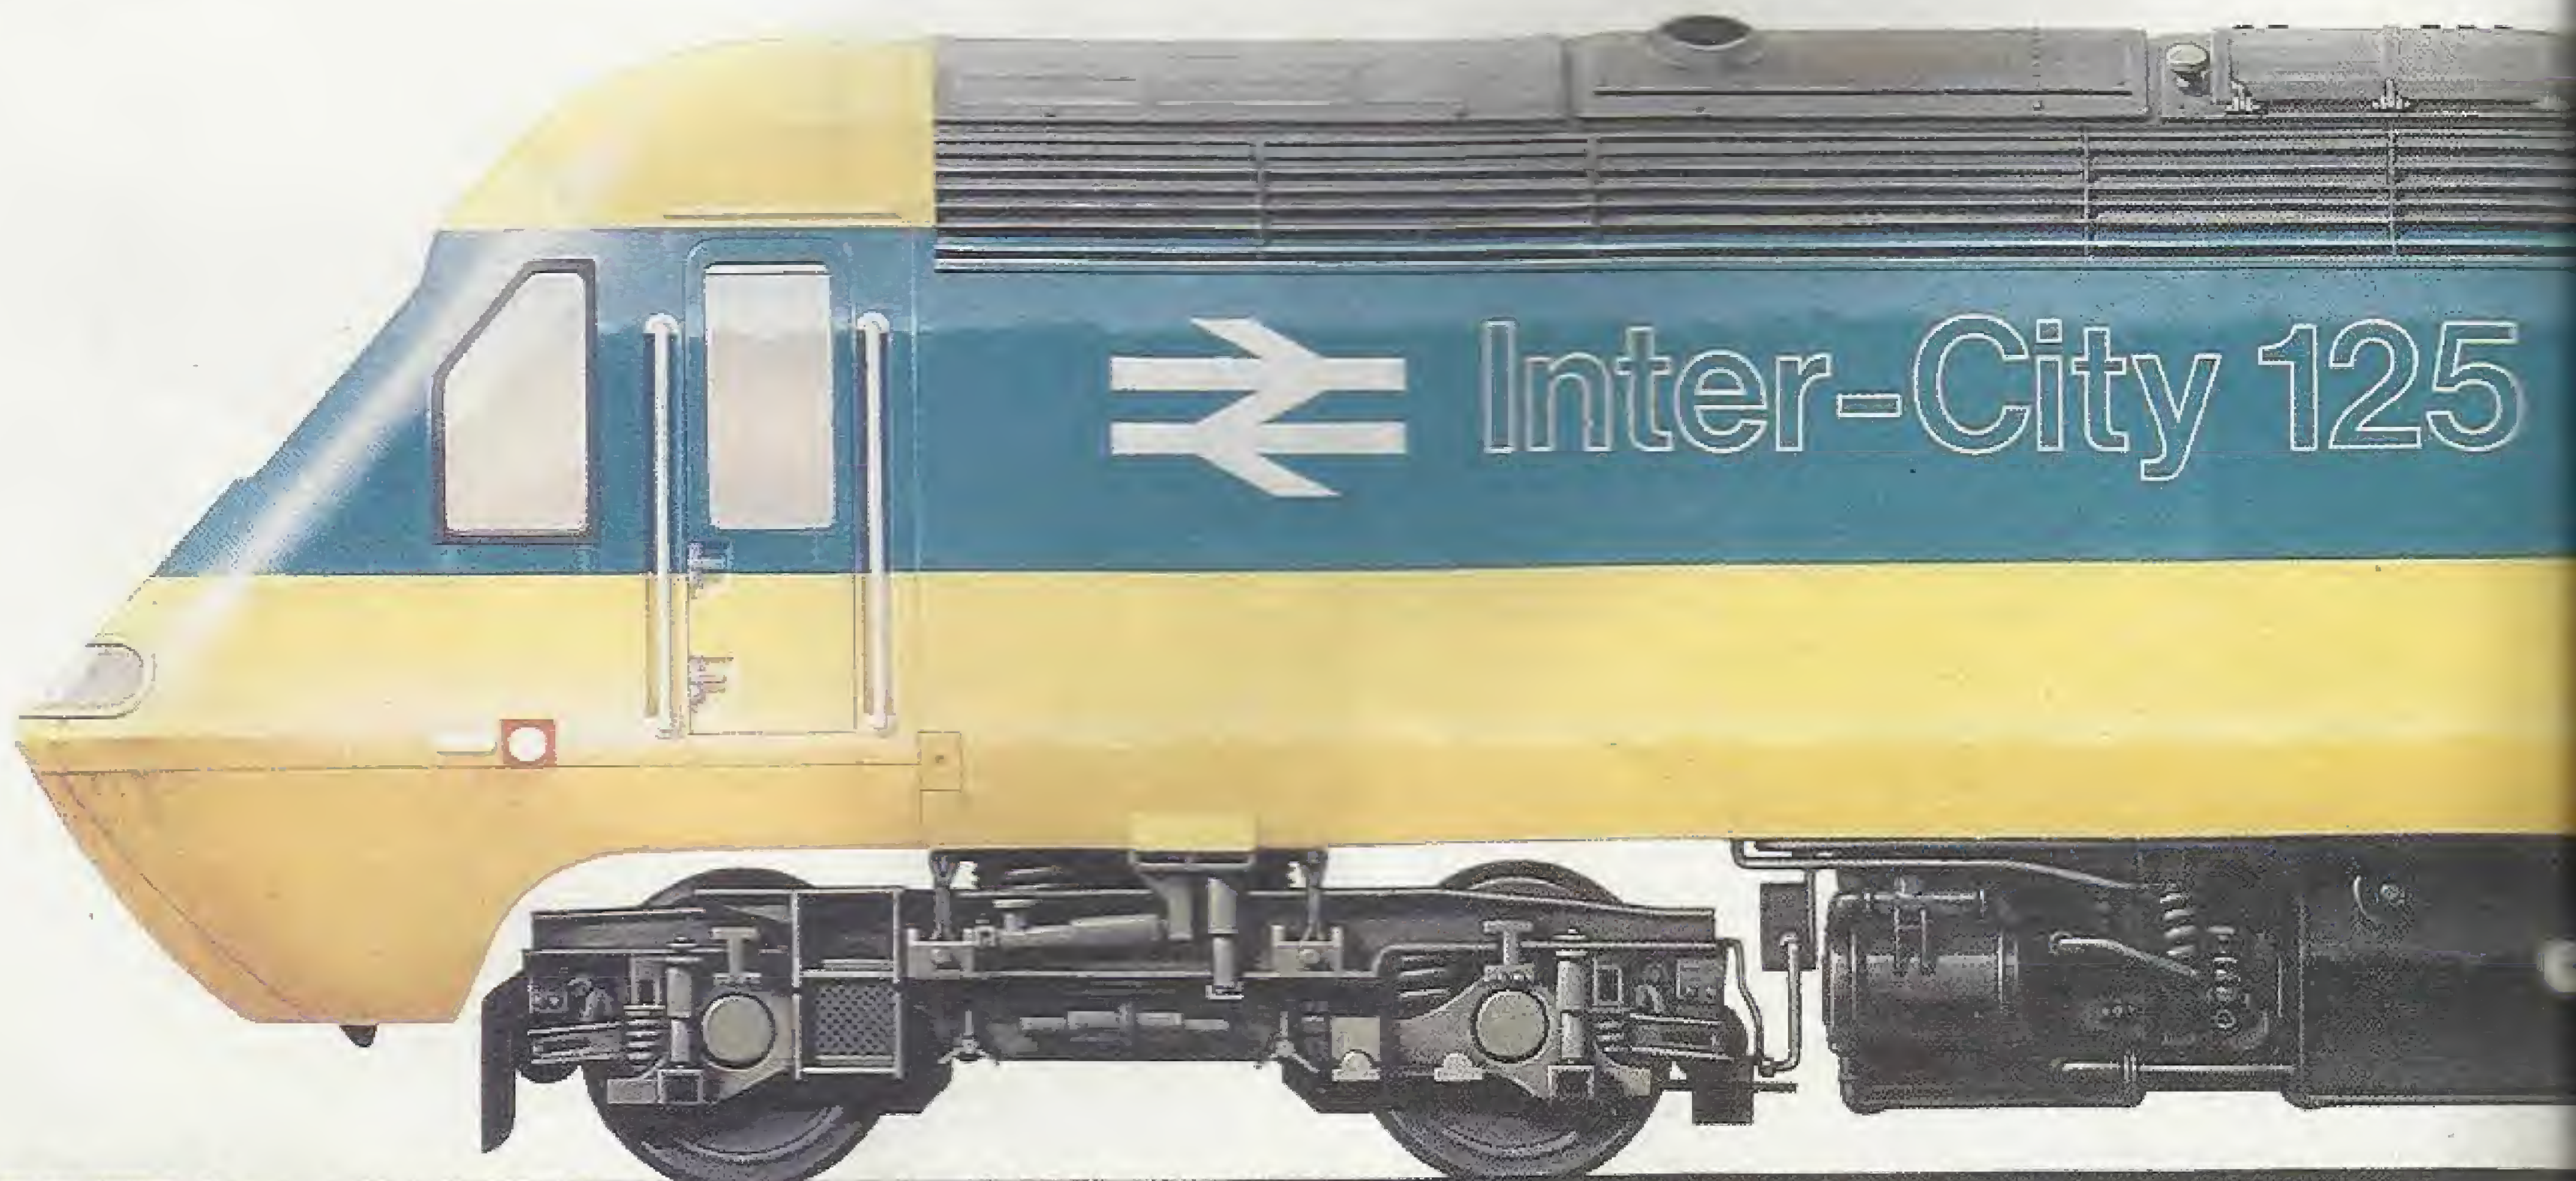
▼ La cabina de los primeros HST 125 fue comparada con el morro de las A4 Pacific de Gresley por su línea aerodinámica. La parte trasera del coche motor está provista de acomodo para un guarda, pero resultó ser muy ruidoso y poco confortable. Posteriormente se reservó este espacio para paquetes y correo, y la zona del guarda se trasladó al coche adyacente, modificado ex profeso.

Mezcla de locomotora y furgón de equipajes, estos coches motores son de acero ligero y pesan 70

tm. Llevan cuatro motores montados en bogies con transmisión flexible a los ejes, con lo que se consigue una deformación mínima de la suspensión. La cabina de conducción está hecha de una pieza, a partir de un molde, en resina sintética reforzada con fibra de vidrio y montada sobre el bastidor. Un compartimento para el equipaje ocupa el extremo opuesto, y en principio había también un habitáculo para el guarda. No dio buenos resultados, y en los 46 últimos coches se prescindió de él: el guarda iba en el adyacente. Posteriormente se eliminó también de los primeros coches fabricados.

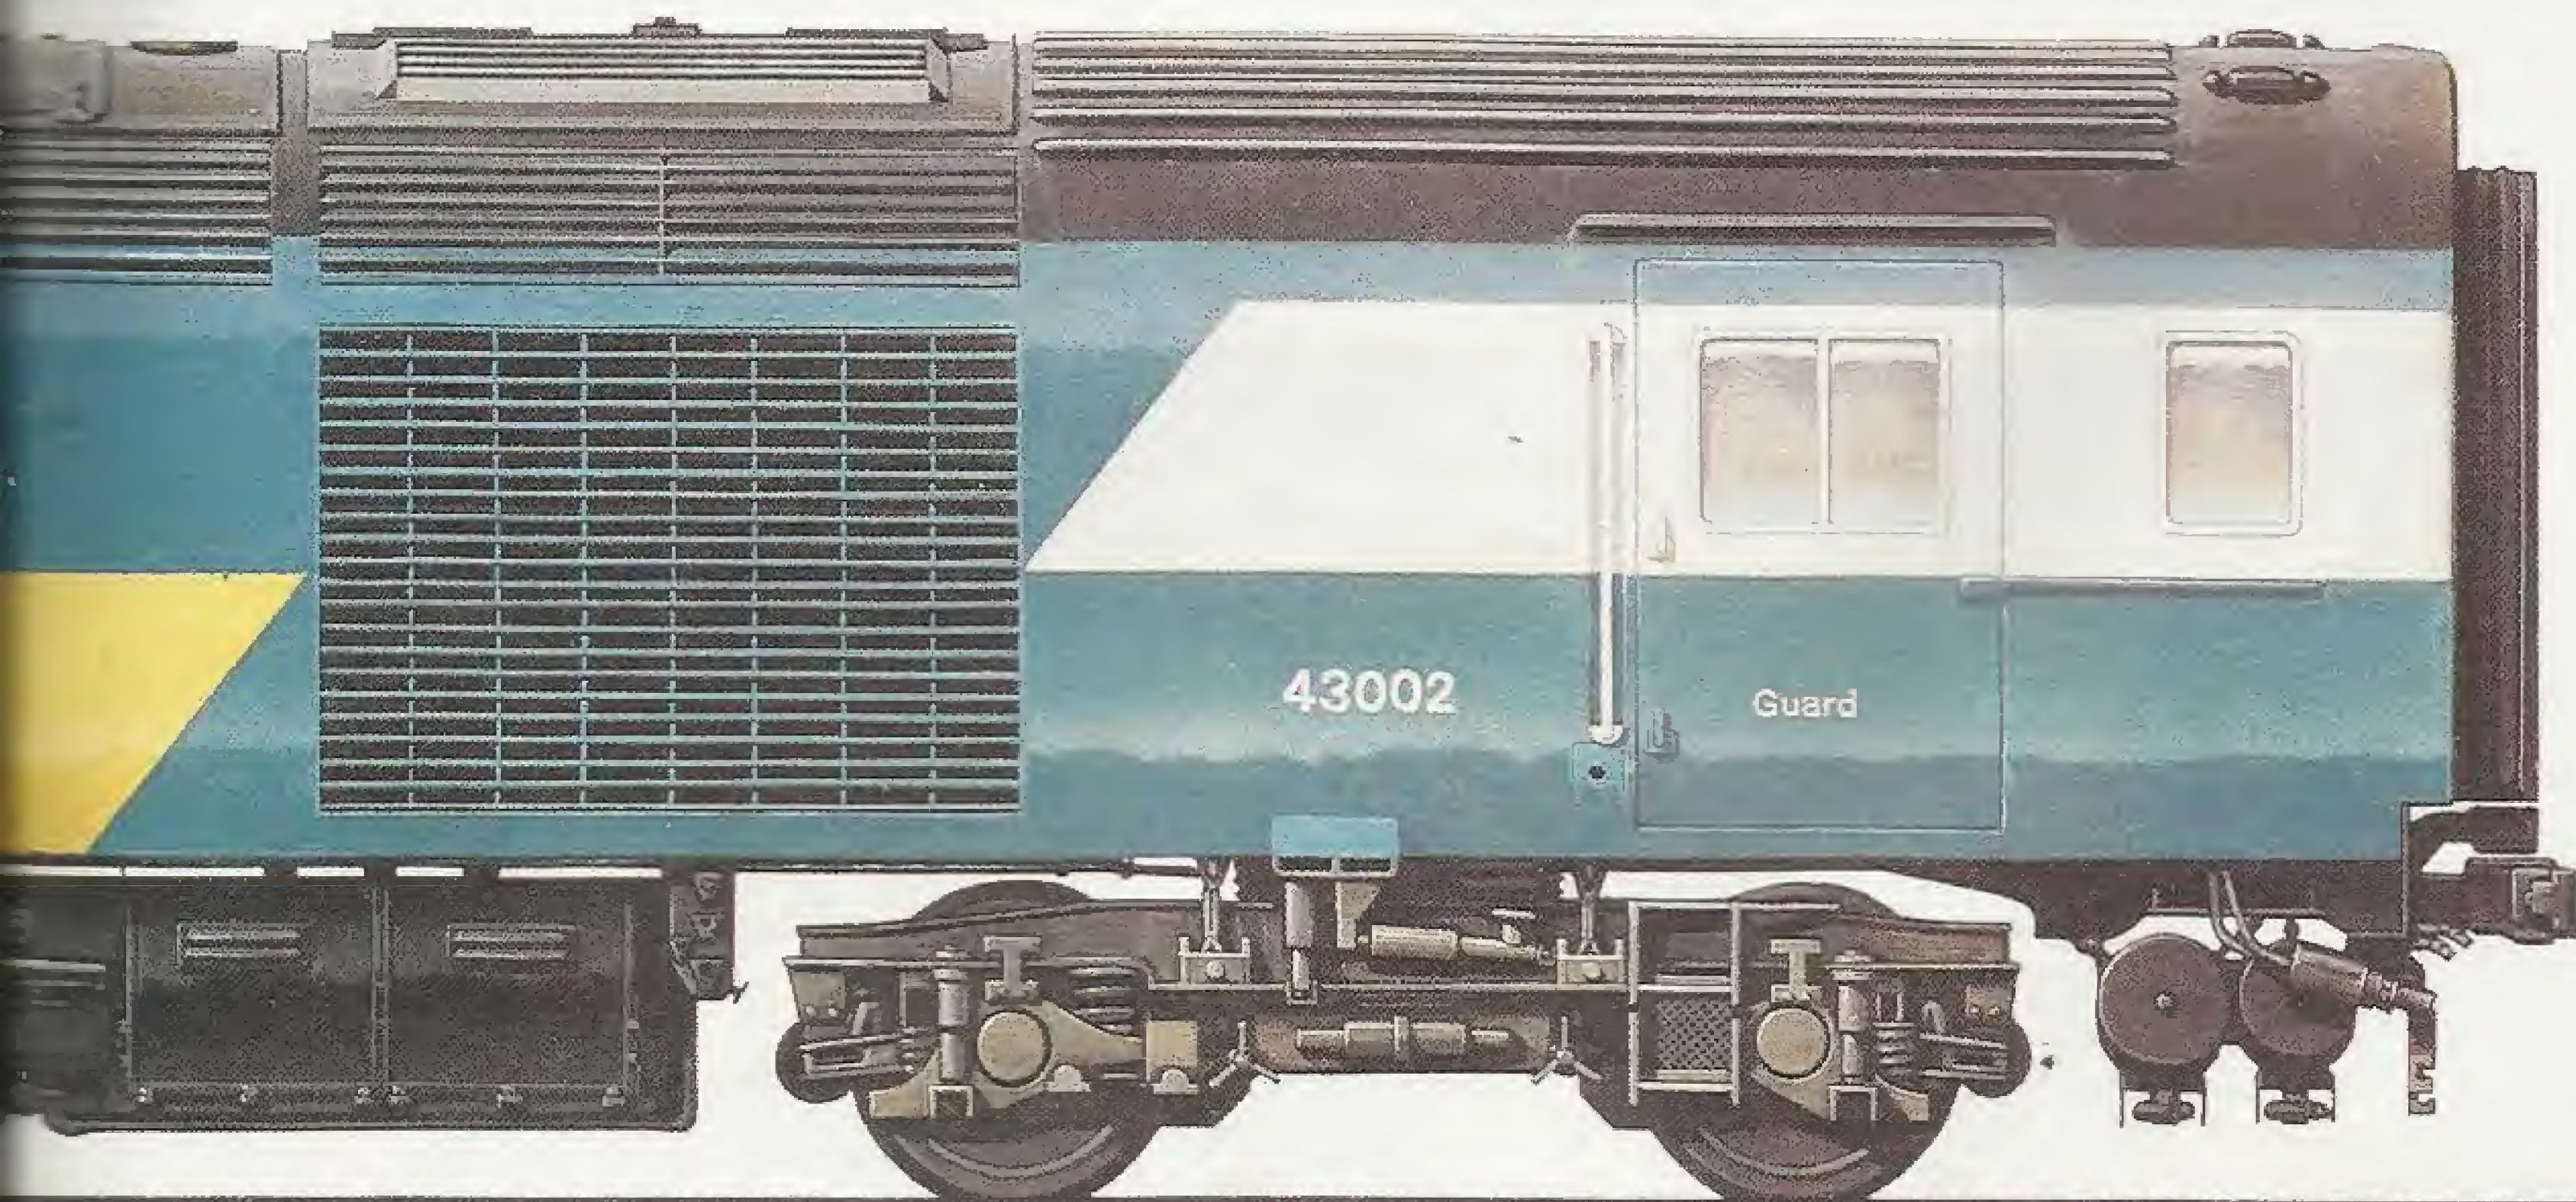
▲ Excepto cuatro, todos los coches motores llevan un motor diesel Paxman Valenta de 12 cilindros y 2.250 CV. Sin embargo, algunos problemas iniciales y el uso intensivo hicieron que muchos de ellos se recalentaran. Para prevenirlo, se llevaban bidones de refrigerante adicionales.

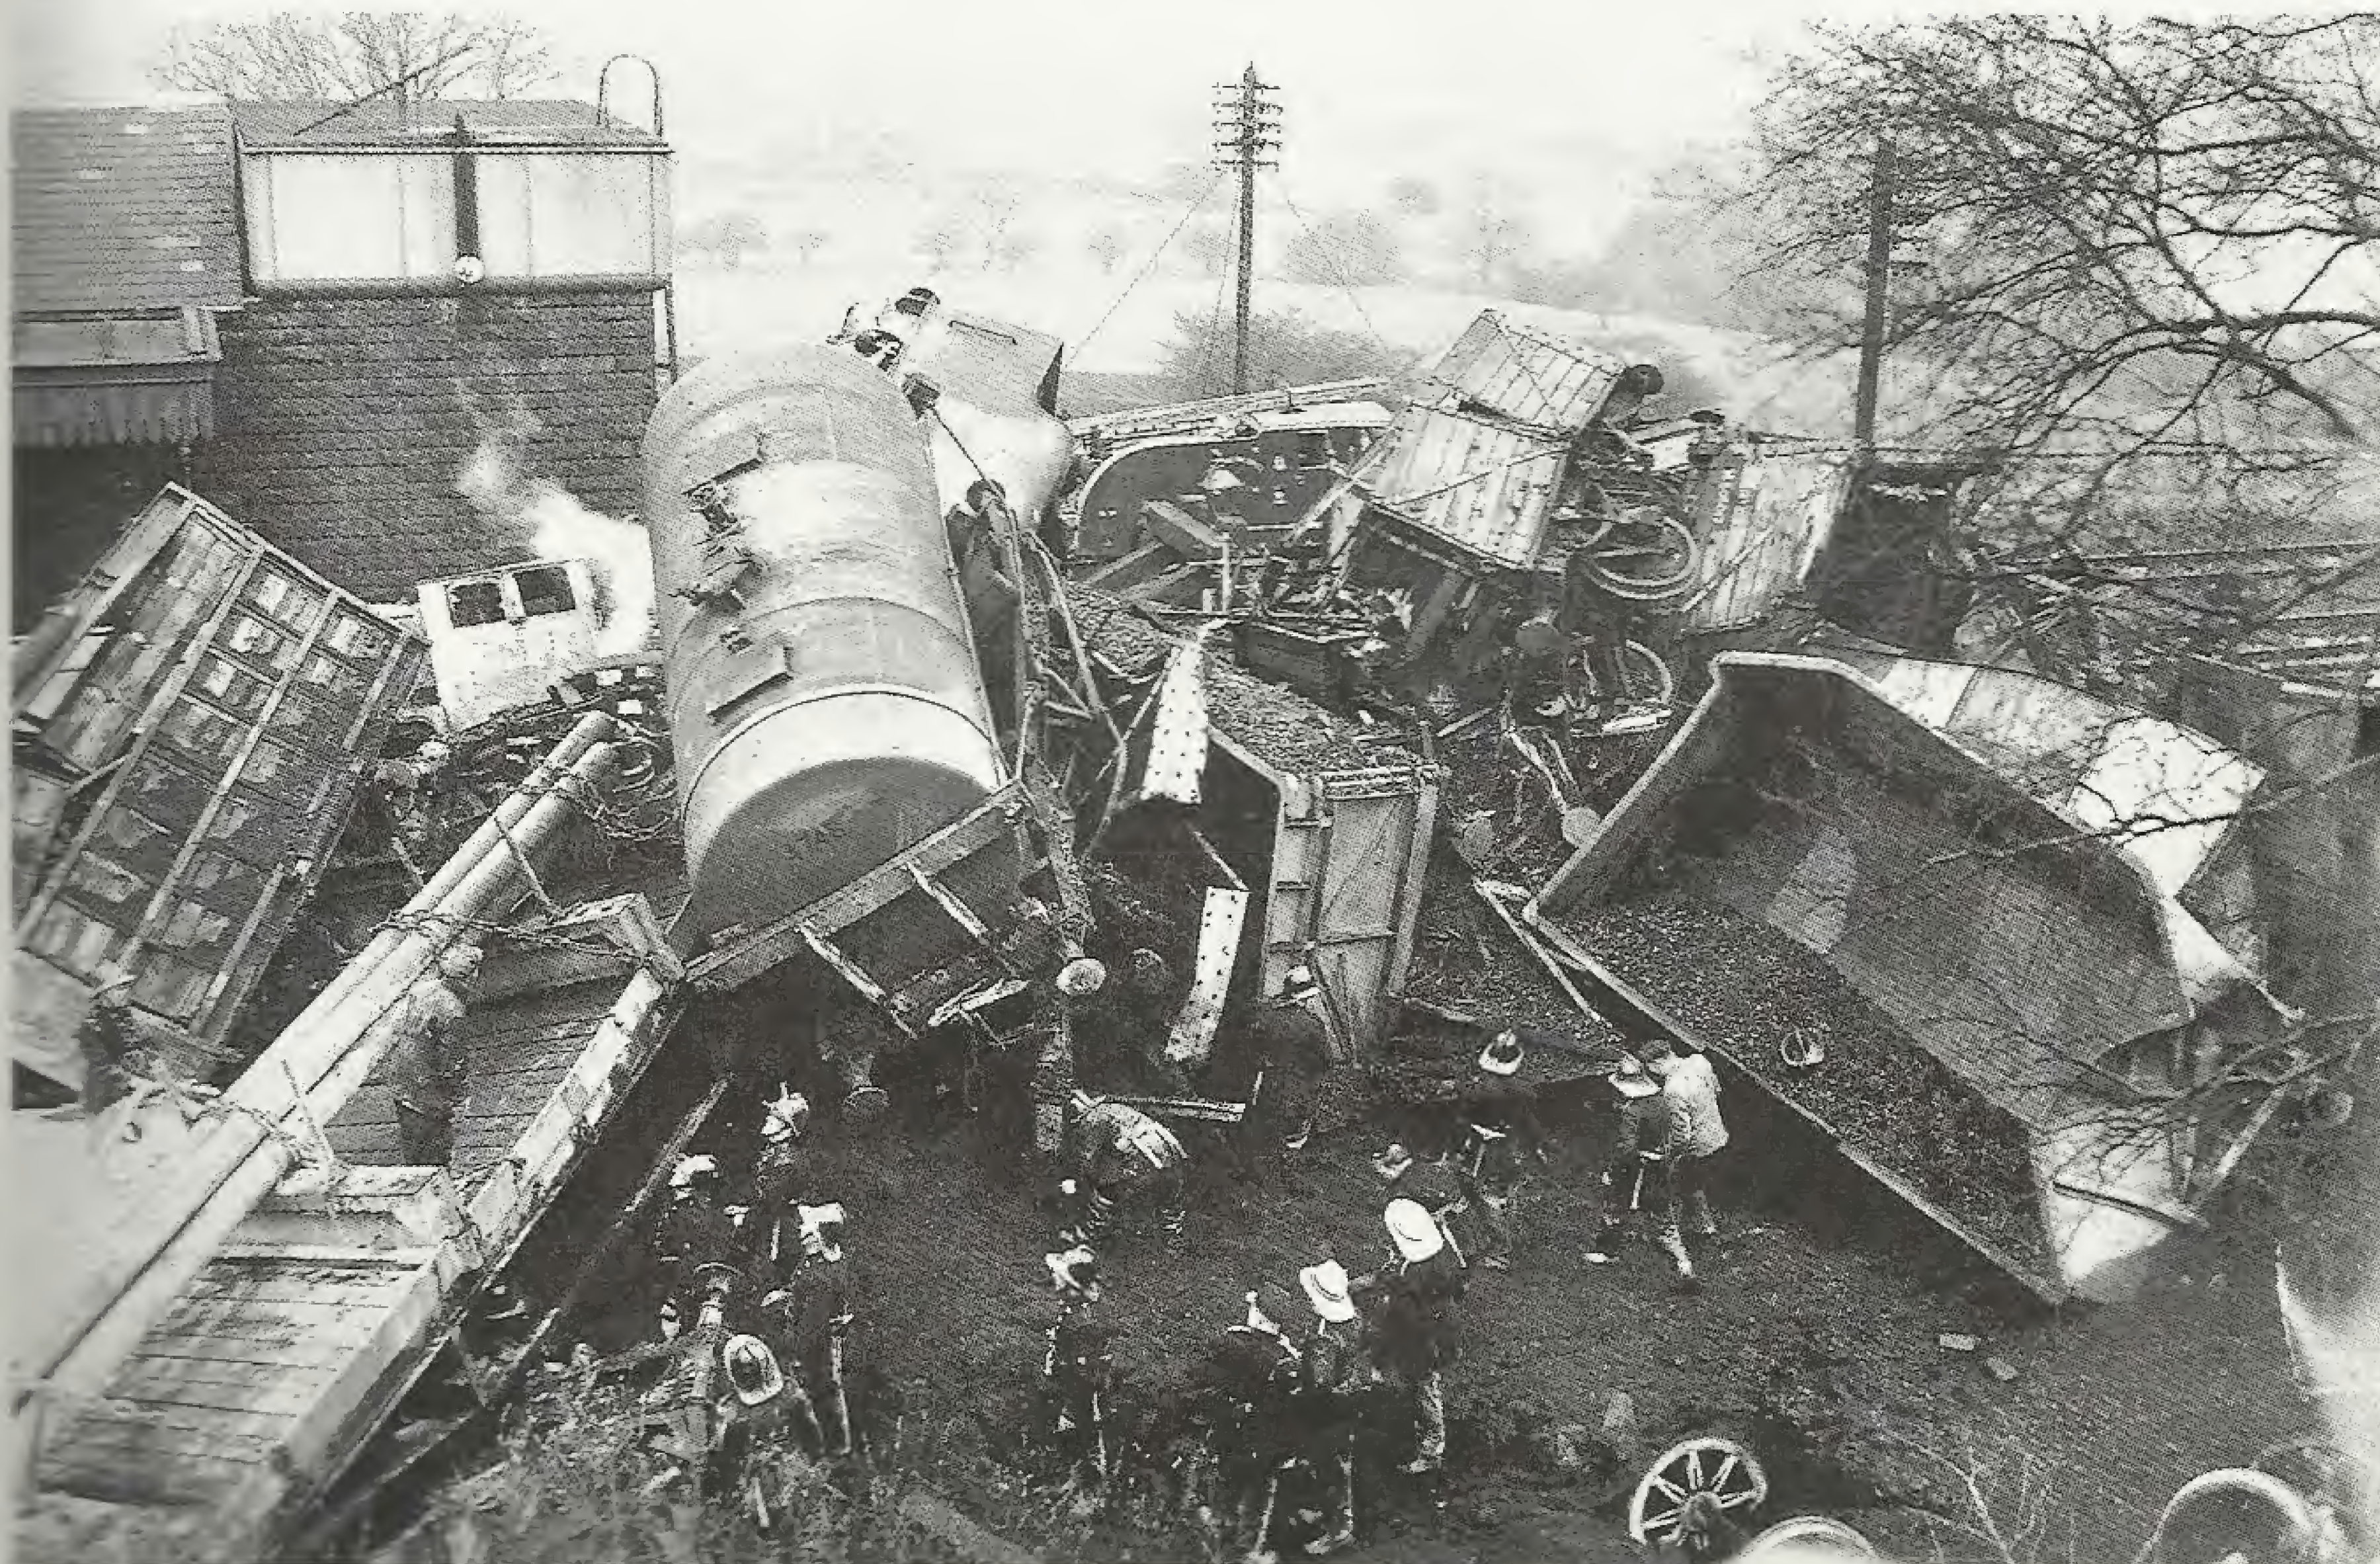
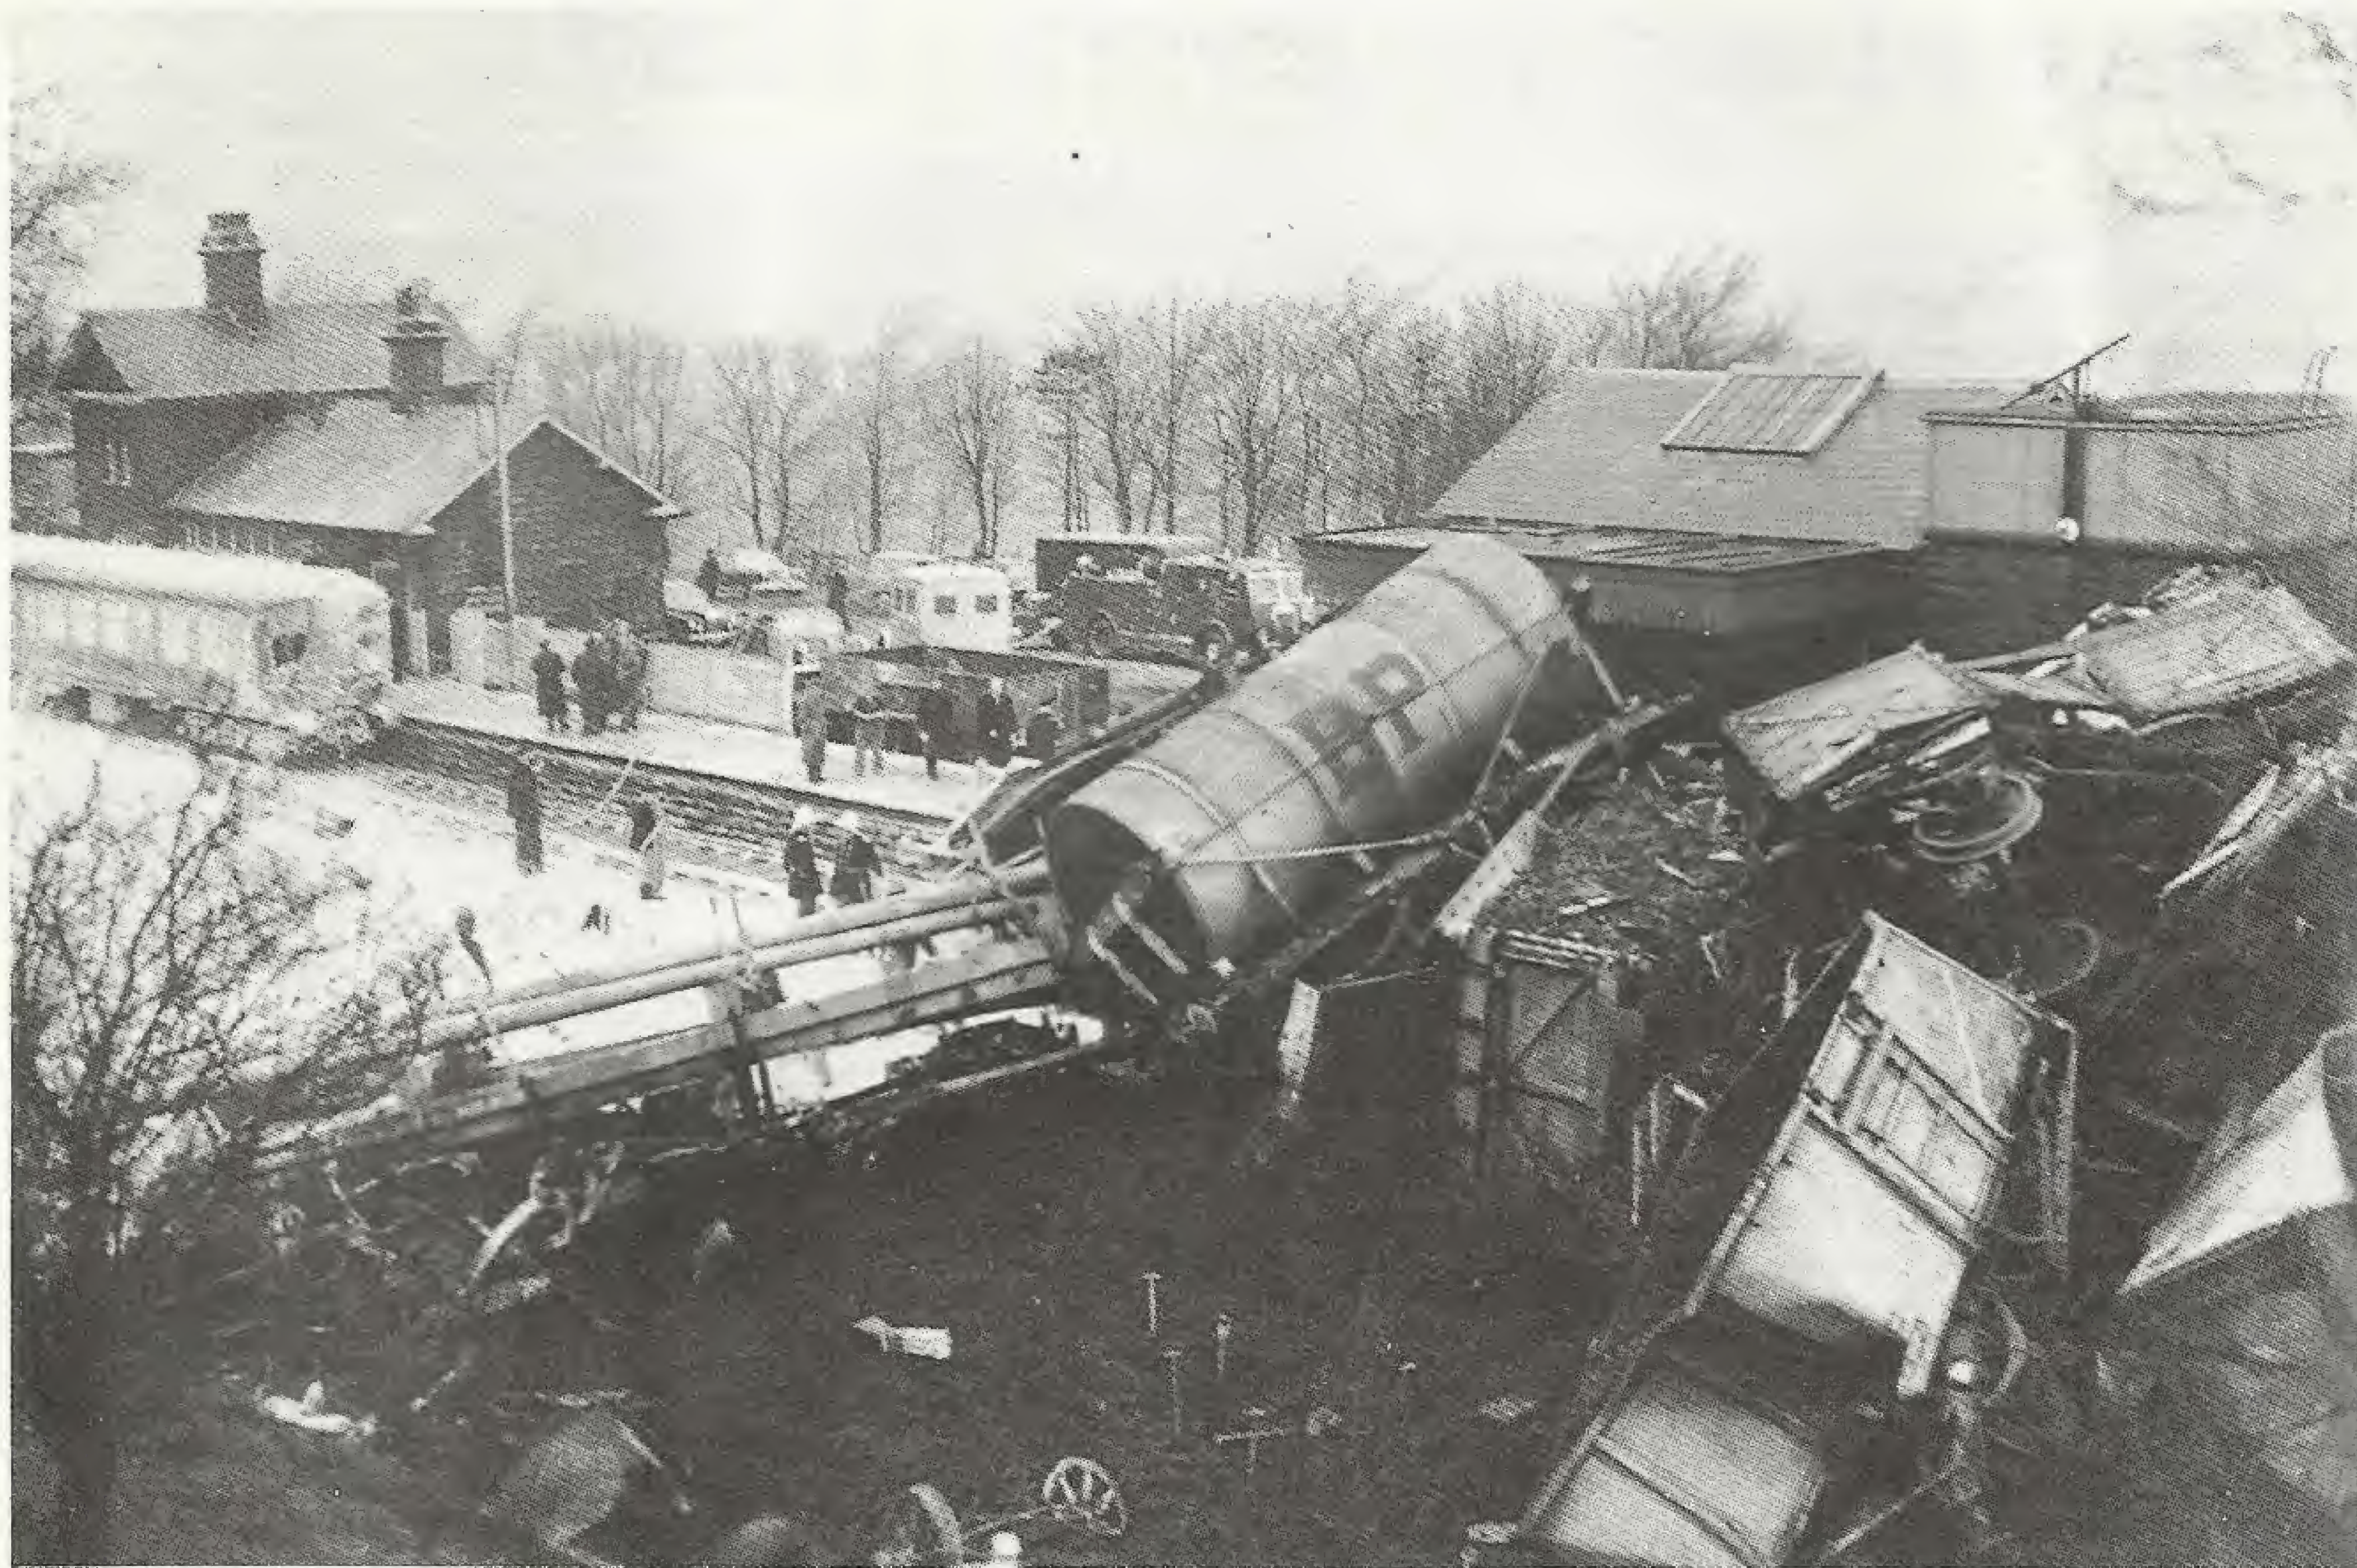
▼ El panorama tras el choque en la estación de Chapel-en-le-Frith era desolador. La fuerza del impacto originó una montaña de hierros retorcidos de 8 m de altura, con más de 150 tm de carbón esparcidas sobre las vías. El tráfico no se pudo reanudar hasta casi tres días después.

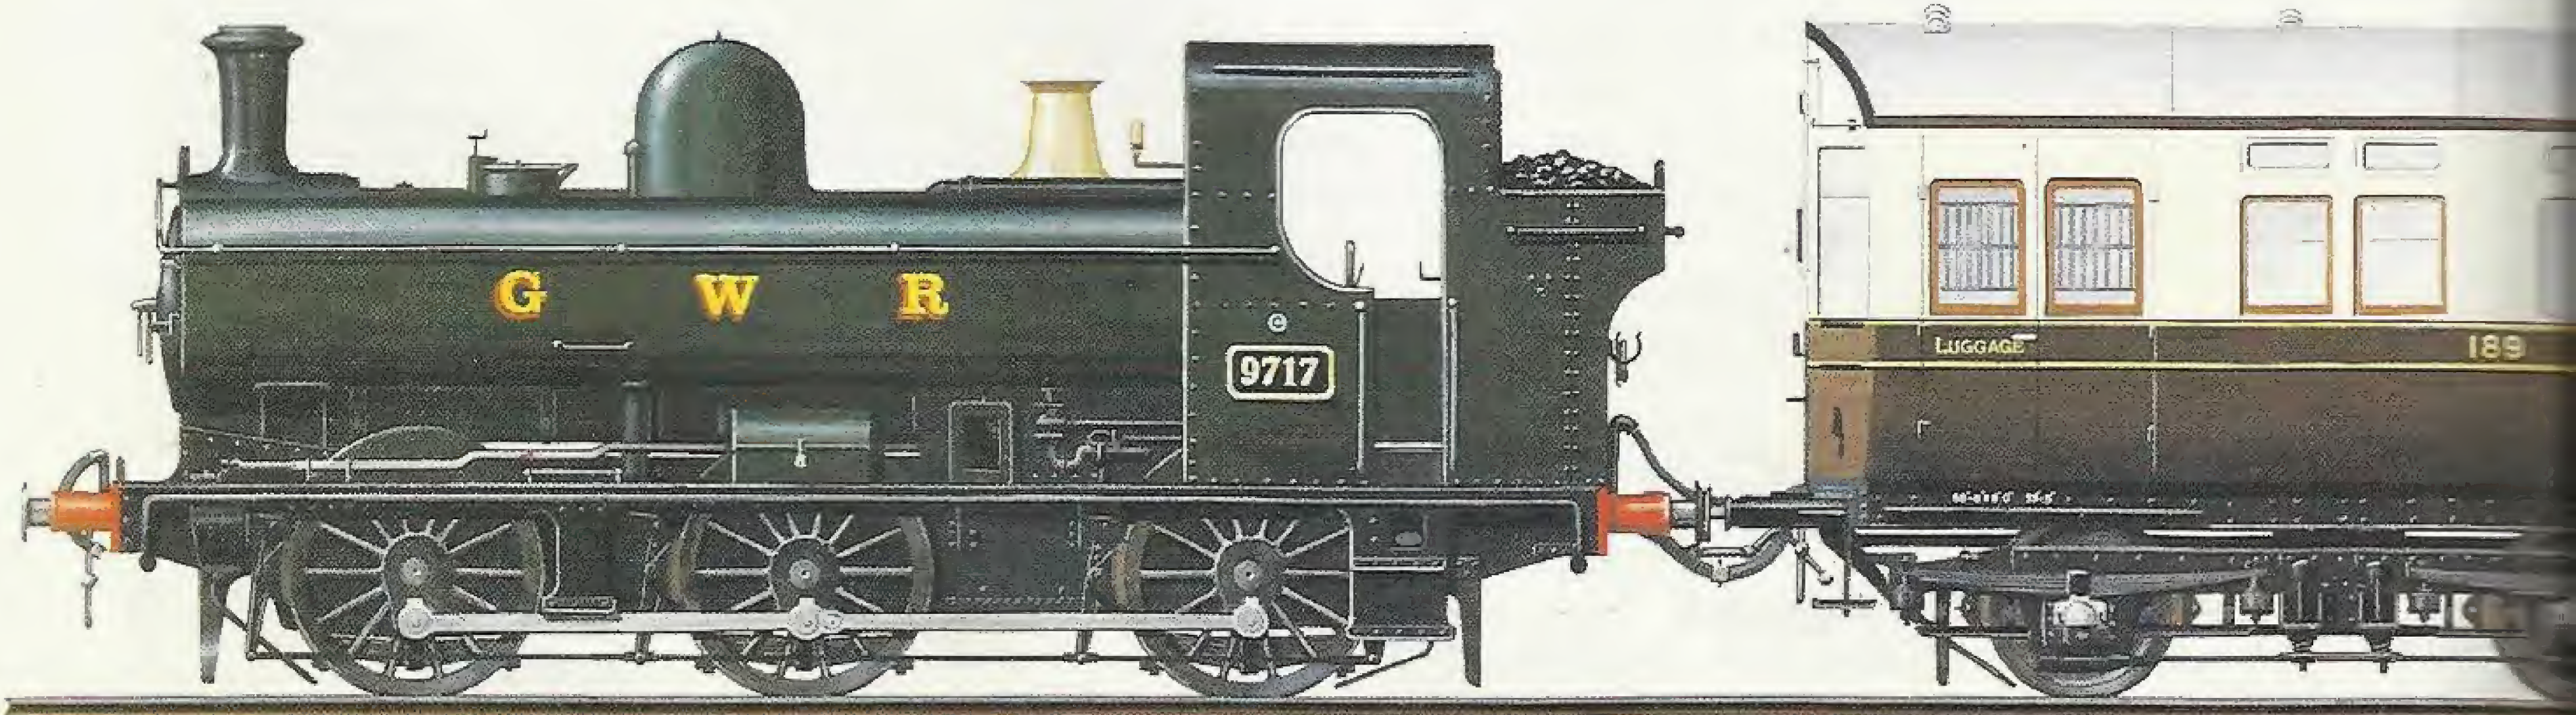
▼ La Serie 57XX, la primera de ocho variantes de modernas locomotoras ténder con depósito-alforja, fue casi una réplica de la reconstruida Serie 2721 de 1897, con caja de humos Belpaire, domo y cabina completa. A diferencia de las Series posteriores 54XX y 64XX, la 57XX no estaba habilitada para arrastrar trenes de pasajeros, aunque en ocasiones lo hacía.

do cajas de humos Belpaire de perfil cuadrado. Esto hizo necesarias grandes modificaciones en los depósitos montados sobre la caldera para despejar la caja de humos y redujo la capacidad de almacenamiento de agua. Ante esto, Great Western decidió que, además de las nuevas calderas, sus 0-6-0 de maniobras llevarían incorporados los nuevos depósitos-alforja.

Estos depósitos eran prácticamente un diseño exclusivo de GWR. Tenían sección rectangular, con las esquinas exteriores redondeadas, y se extendían desde la caja de humos hasta el frente de la cabina. La parte superior quedaba enrasada con la de la caldera, permitiendo al maquinista una buena visibilidad delantera, y además el fondo estaba unos 45 cm por encima de la plataforma, lo que dejaba un espacio razonable para las operaciones de limpieza y revisión. Los depósitos iban montados sobre anclajes fijados a los laterales de la caja de humos y del hogar.

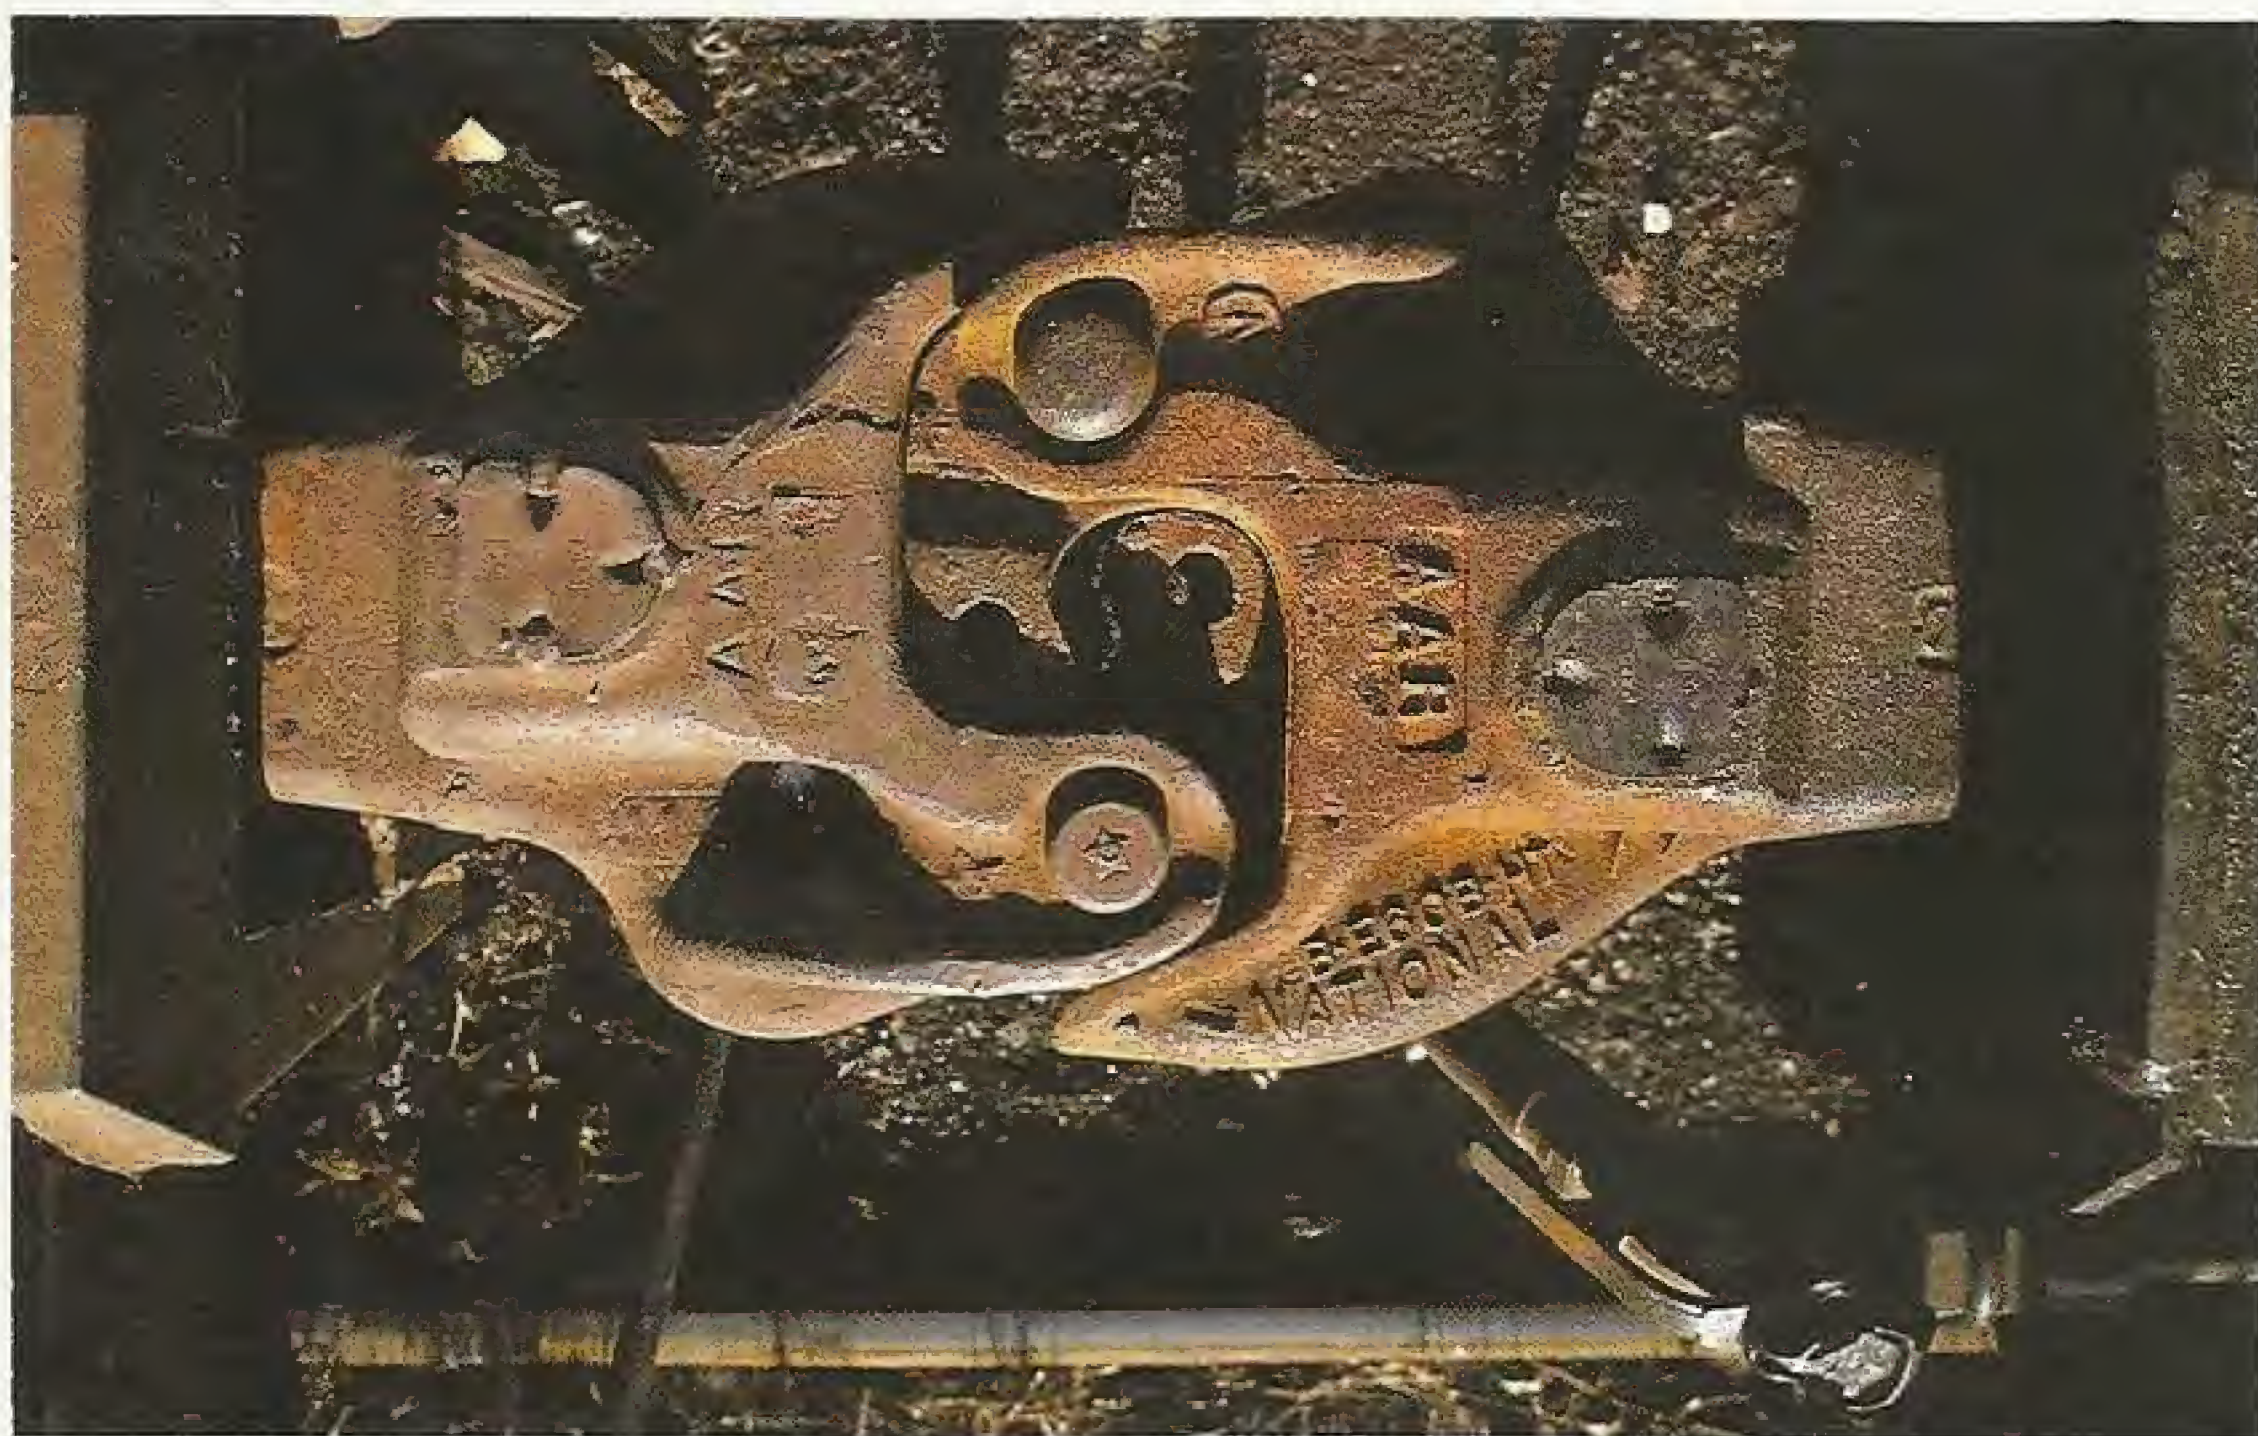
▲ Una de las principales ventajas del enganche Janney es su gran solidez. Este dispositivo semiautomático fue ideado por el ingeniero del mismo nombre de Estados Unidos, donde los trenes, de más de un kilómetro y medio de longitud y con un peso de 10.000 tm, ejercían una gran presión en las mandíbulas de enganche. Desde entonces ha sido mejorado, pero sigue siendo incompatible con los enganches no automáticos.

Este tipo de enganche se impuso en los ferrocarriles estadounidenses en 1893, debido al gran número de accidentes que ocurrían con los dispositivos anteriores: era frecuente la pérdida de dedos, manos e incluso vidas. El enganche Janney no sólo simplifica la maniobra, sino que también tiene la ventaja de permanecer acoplado en los descarrilamientos, aminorando los daños. Las versiones para trenes de pasajeros varían ligeramente; el movimiento vertical está limitado.
